# グッドウッドニュース

## 雨に負けない家づくりいかがですか？ 早めの対応で工事も被害も最小限に！

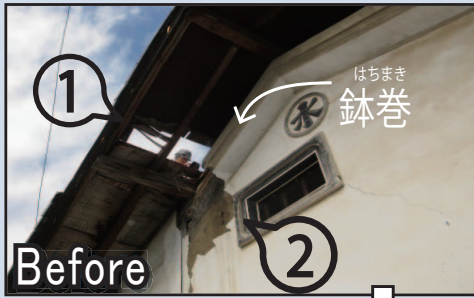
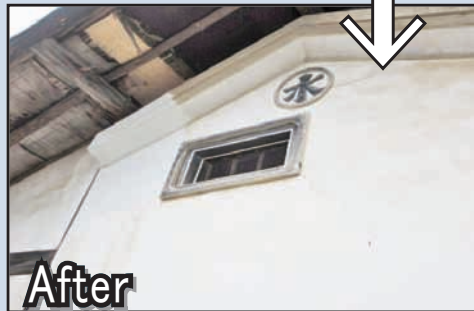
### 《土蔵の外壁・土壁の修繕》

土蔵の一部が崩壊していたため、修繕工事をご依頼頂きました。こちらの土蔵では雨による崩壊の連鎖がおこっていました。

まず屋根瓦の一部が劣化してずれ落ち屋根下地が露出①→露出した屋根下地が雨に濡れて崩れ落ち→その穴から雨水が流入→流入した雨で濡れた鉢巻部分が崩れ落ち②→崩れ落ちた部分から雨が下へ流入→濡れた外腰壁格子が剥がれ落ち③ていました。また、屋根の崩壊から内部も雨漏りがして腐食④し、側面の雨樋も劣化で落ちて⑤しまい、そこから雨水が流れ、雨水で濡れてしまった土壁も一部剥がれ落ちて⑥していました。

今回の修繕工事は、左官職人の熟練の技が求められる作業となります。土壁修繕は使用する土を選び、藁(ワ)と混ぜて発酵させるところから始まります。鉢巻部分も土壁も、丁寧に丁寧に乾燥具合を見ながら、何度も重ねて施工いたしました。外壁の崩壊は、通行人に接触したり交通の妨げになるなどトラブルに発展する恐れがあります。できるだけ小さいうちに早く対処することで工事の規模も小さく済ませることができます。

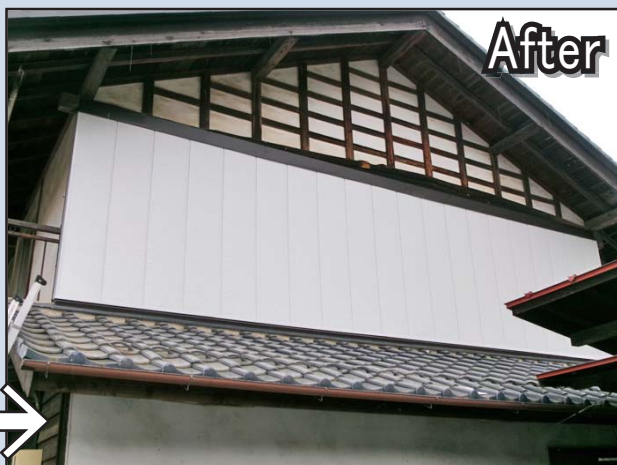
### 《外壁のはがれ》

外壁の一部が剥がれたり、上塗りの白壁が浮き上がっていましたので工事をご依頼を頂きました。防水紙を貼り、下地を作って丈夫な鉄金の外壁で仕上げました。外壁のヒビや剥がれを放置すると、雨水や湿気が入り込み、どんどん剥がれが広がって内部を腐食したり、雨漏りが発生することもあります。本格的な修繕が必要になって修繕費が高額になる前に、ヒビ割れや崩壊が小さい状態でメンテナンスすることが工事を最小限に抑えられる対策となります。

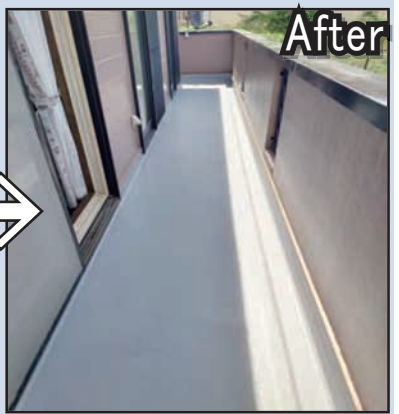
### 《ベランダの防水工事》

ベランダから雨漏りがしていたため工事をご依頼を頂きました。お客様が設置された防水シートはそのまま残し、その上に下地を施工してから、細部まで丁寧に FRP 防水を塗り重ねました。

雨風・紫外線・温度差などにより劣化したベランダの雨漏りは、お家の木材の腐食やシロアリの発生を引き起こす原因となります。お住まいの骨組みまで被害が拡大する前に、ベランダも早めの対処がお勧めです。
