グッドウッドニュース

第314号
新年記念号

(有)職人's CLUB 柳沢建築

屋根カバー工法 お宅の屋根、想像以上に傷んでいるかもしれません…

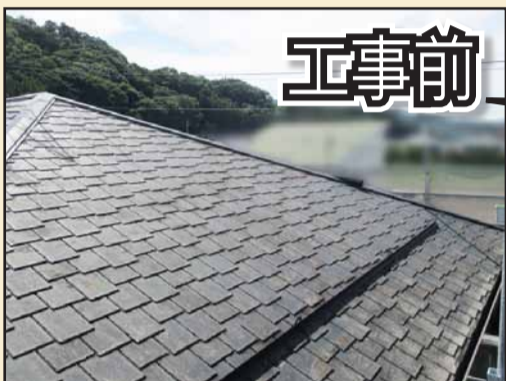
工事前

30年程前に多く採用されていたスレート屋根材です。この年代のスレート屋根材は軽量でリーズナブル・耐震性が高いのがメリットではありますが、現代の屋根材と比較して耐久性や防水性が低く、変色・割れなどの劣化やコケやカビが生え易い屋根材でもあります。U様邸の屋根も変色や劣化が確認できました。既存の屋根材の耐用年数が、約15年～25年ということもあり、今後の塗装や修理等のメンテナンスを考えた場合、新しい耐久性の高い屋根材に替えたほうが良いというご提案をさせていただきました。今回はスレート屋根の改修と相性の良い、ガルバリウム鋼板材でのカバー工法工事をさせていただきました。ガルバリウム鋼板は耐久性が高く長期的な機能面と価格面で総合的にみて、大変優れた屋根材ですので人気も高いです。
