ガッドウッドニュース

住み慣れた我が家と、これからもずっと。U駅前通り築36年K様邸2期工事

～年月を重ねたお住まいを、これからも心地よく過ごせる家へ 安心・安全・省エネ・快適リフォーム工事～

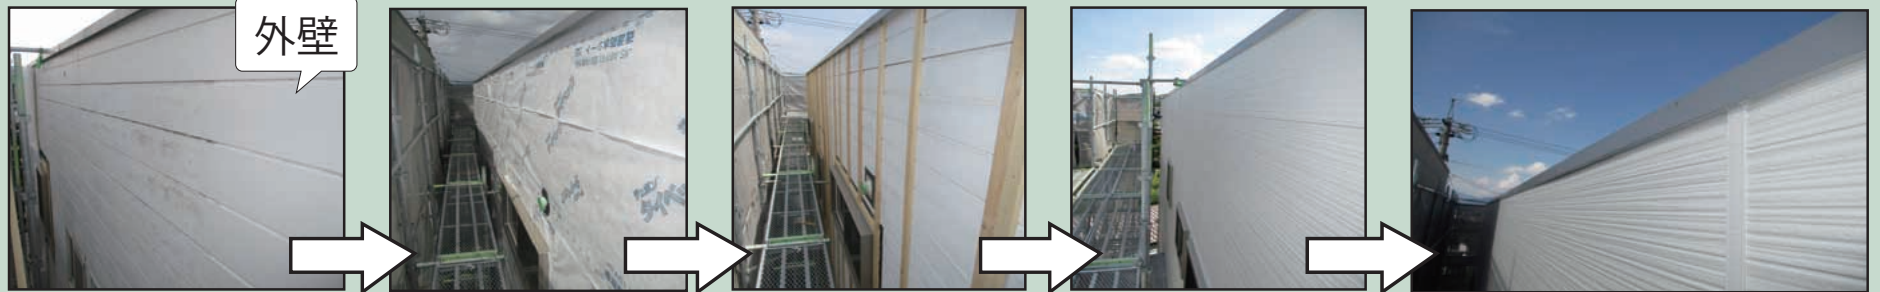
外壁

外壁のサイディングがかなり傷んで目地から雨水が入り込む寸前でした。

既存の上に重ね貼りをするので、透湿防水シートを貼ります。

シートの上に下地木材を取り付けていきます。

下地の上に新しいサイディングを貼ります。

足場が取れて完成です。経年劣化による傷みや汚れのあった外壁が生まれ変わり、明るい印象に。

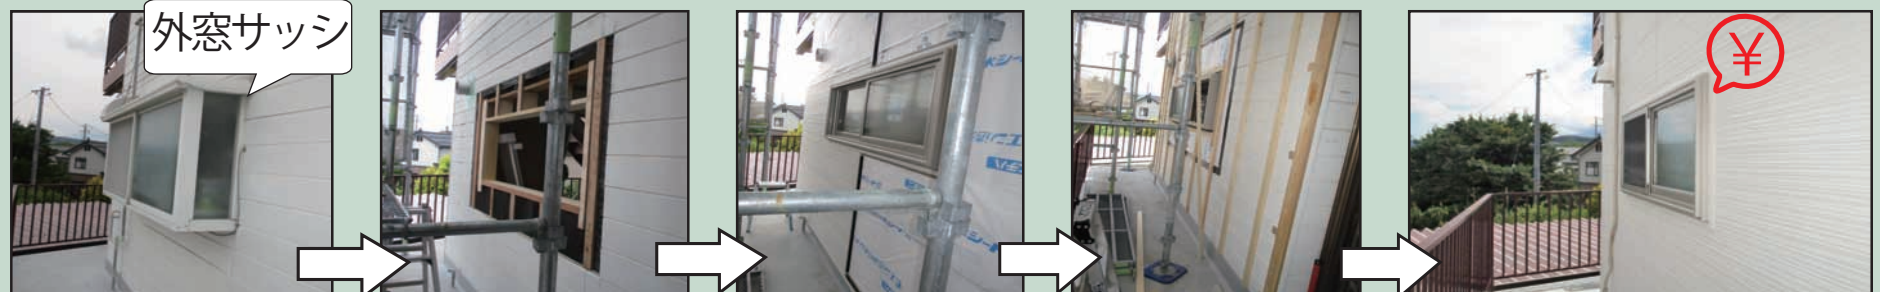
外窓サッシ

出窓でした。天候や結露・経年劣化により傷みが進んでいました。

既存の窓を撤去し、窓枠を付けます。

高断熱の窓に取替えました。

新設窓に合わせて壁を施工し、新しいサイディングを貼ります。

断熱性能の高い窓で、冬も夏も快適にお過ごしいただけます。

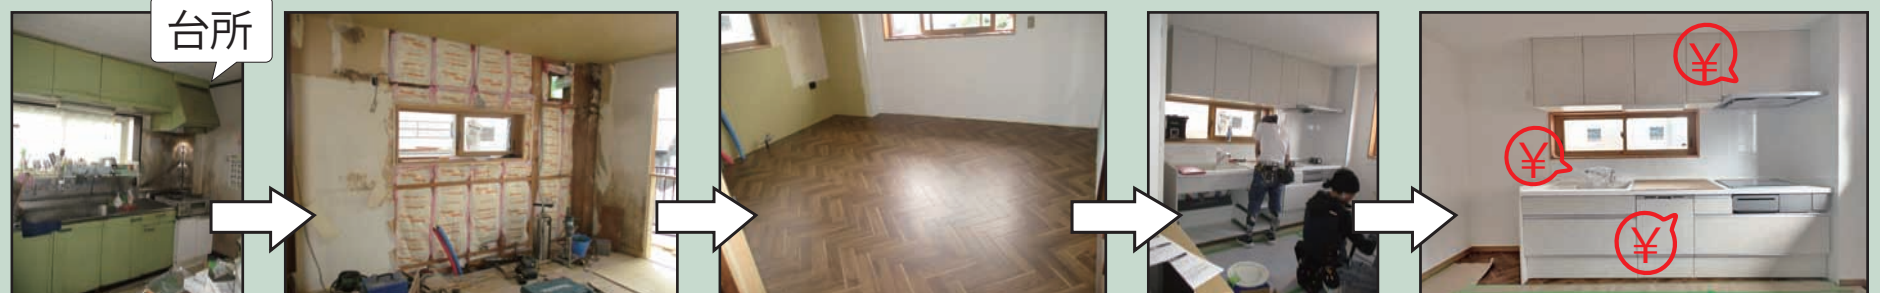
台所

経年劣化と断熱の少ない台所でした。

既存のキッチン撤去して断熱材を厚いものに入替えます。

床はヘリンボーン柄のクッションフロアを貼りました。

システムキッチンを設置します。

コンロはガスからIHに、水栓は節水型に、レンジフードは通電連動・お手入れしやすい商品にし、安心安全なキッチンとなりました。シンク横に冷蔵庫を置けるよう配置しました。

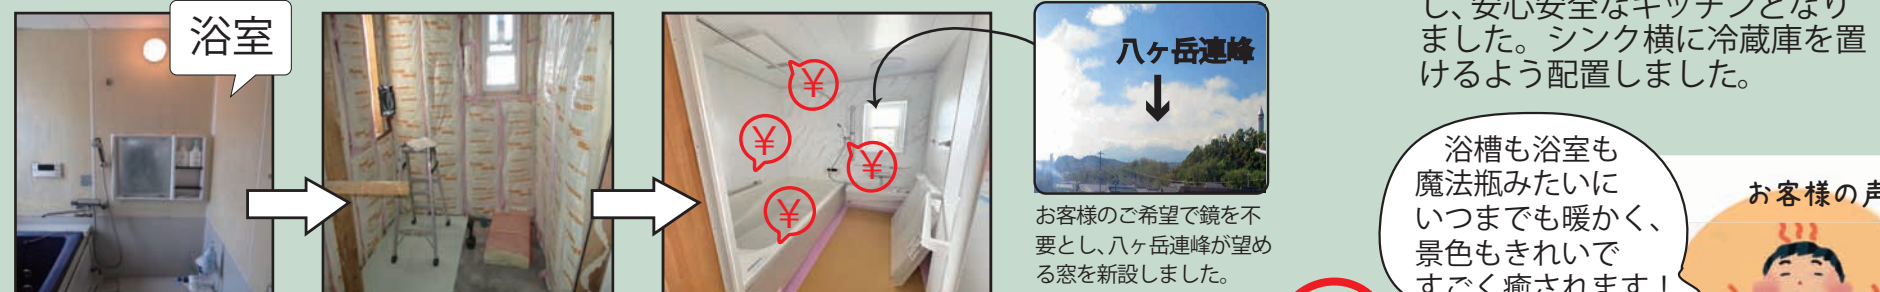
浴室

冬場はかなり冷え込む浴室でした。

壁と床に断熱材を敷き込みます。

高断熱浴槽・浴室乾燥機手すりも付け、安心安全な浴室となりました。

お客様のご希望で鏡を不要とし、八ヶ岳連峰が望める窓を新設しました。
